# Il restauro ed il riuso dell'ex Frantoio Nesci a Bova Marina. Il recupero di una archeologia industriale

Fabio Mariano\*

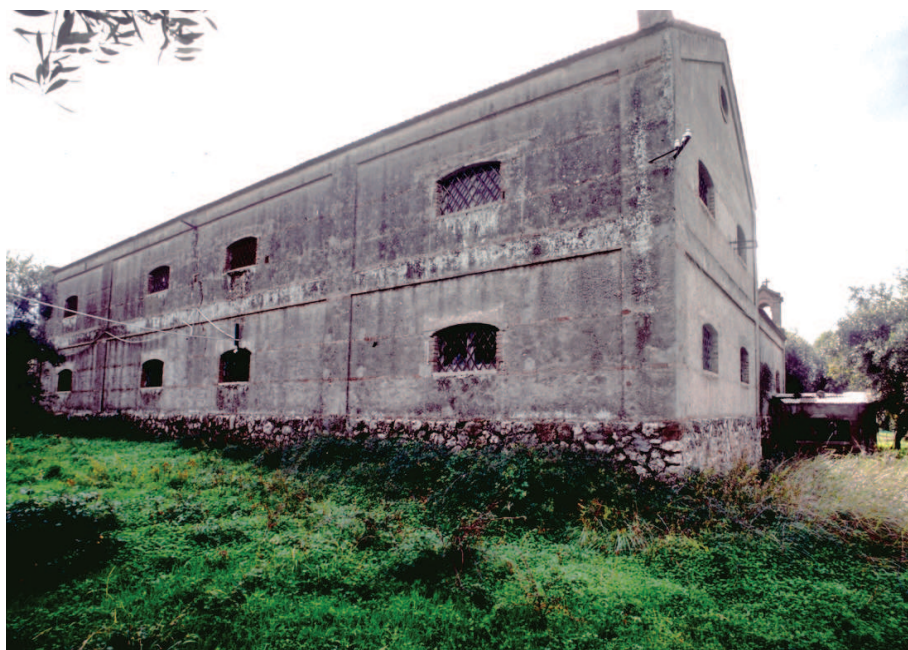
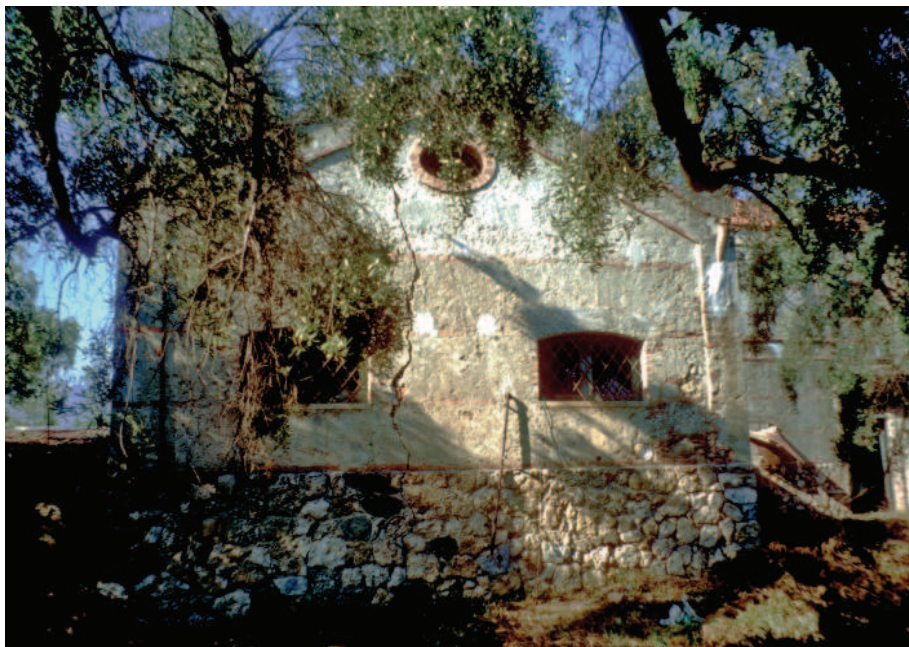
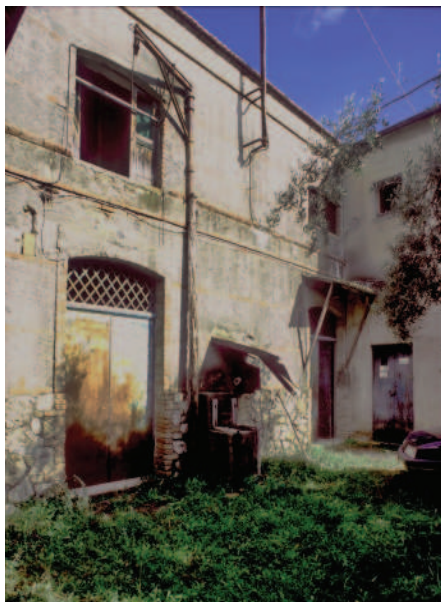
Lo stato di conservazione del fabbricato esistente era tutt'altro che buono; si notavano, infatti, diverse lesioni passanti nelle murature perimetrali e di spina. I tetti si presentavano a doppia falda, con semplici tegole marsigliesi senza alcuna intercapedine, essendo prevista l'aerazione continua delle derrate; l'allineamento di copertura era visibilmente sconnesso e soggetto al percolamento della pioggia; le strutture delle capriate lignee erano artigianali e di singolare fattura, ma fatiscenti, giuntate e rabberciate alla meglio; esse erano inoltre realizzate con travi di piccola sezione, sicuramente insufficienti a sorreggere una normale ed efficiente copertura coibentata ed adatta ad isolare efficacemente gli ambienti dal caldo e dal freddo.

Fig. 4. Lo stato dell'edificio del Frantoio Nesci prima del restauro, esterni

Fig. 5. Lo stato dell'edificio del Frantoio Nesci prima del restauro, esterni

Fig. 6. Lo stato dell'edificio del Frantoio Nesci prima del restauro, esterni

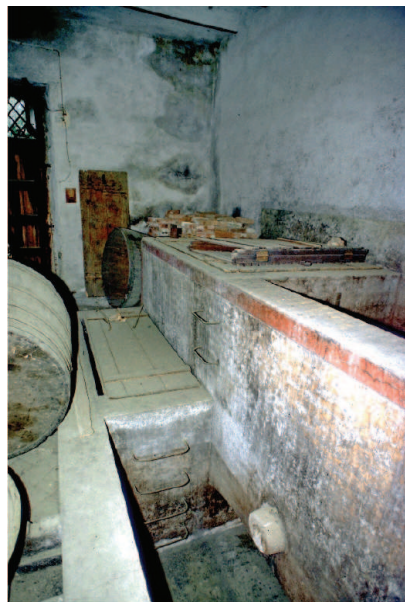
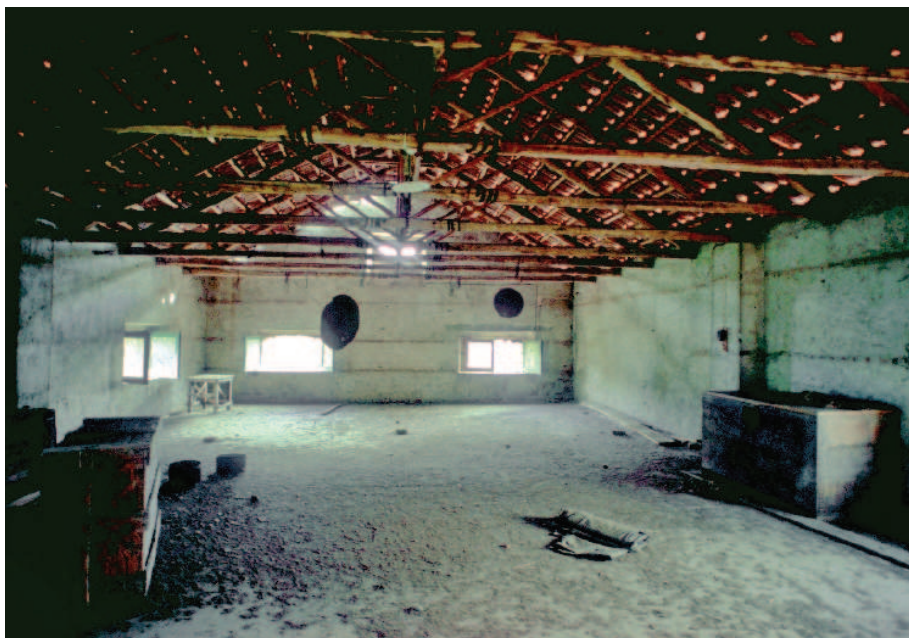
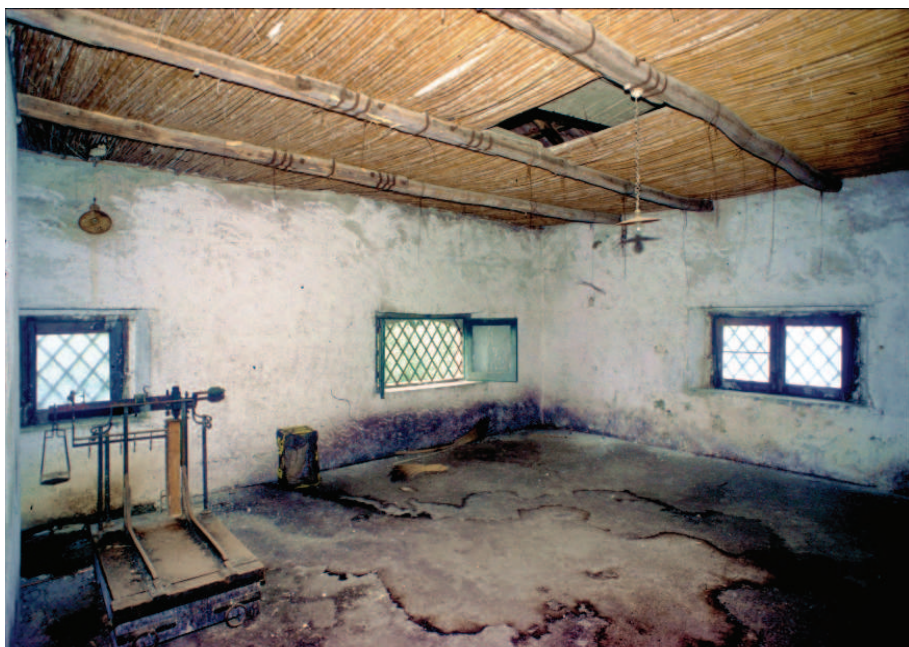
Fig. 7. Lo stato dell'edificio del Frantoio Nesci prima del restauro, interni

Fig. 8. Lo stato dell'edificio del Frantoio Nesci prima del restauro, interni

Fig. 9. Lo stato dell'edificio del Frantoio Nesci prima del restauro, interni

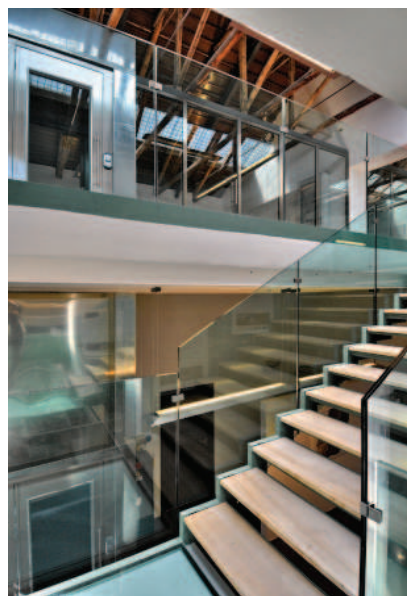
L'unica scala che conduce al primo piano era molto stretta ed angusta oltreché fuori norma. L'impianto elettrico è molto semplice e ridotto, realizzato empiricamente con fili appuntati a vista. Mancavano i servizi igienici e l'impianto idrico. Il volume constava di complessivi 1986.60 mc, distribuiti sui due livelli. Al piano terra la planimetria sviluppava totali 272.00 mq circa

Fig. 22. La nuova scala di collegamento e l'ascensore

La nuova e più ampia scala di salita, a norma, è stata prevista in struttura leggera sospesa ed autoportante in acciaio verniciato, intenzionalmente evidenziata e distaccata dalle murature preesistenti, con gradini aperti (con battuta salva-piede) e pedata realizzata in monolite di Pietra di Palizzi, con pianerottoli intermedi in cristallo stratificato acidato, per consentire la corretta illuminazione naturale degli spazi. I parapetti sono realizzati in lastre monolitiche dello stesso cristallo trasparente. L'ascensore è anch'esso previsto in struttura leggera di acciaio inox spazzolato, con pannelli di tamponamento trasparenti di cristallo.

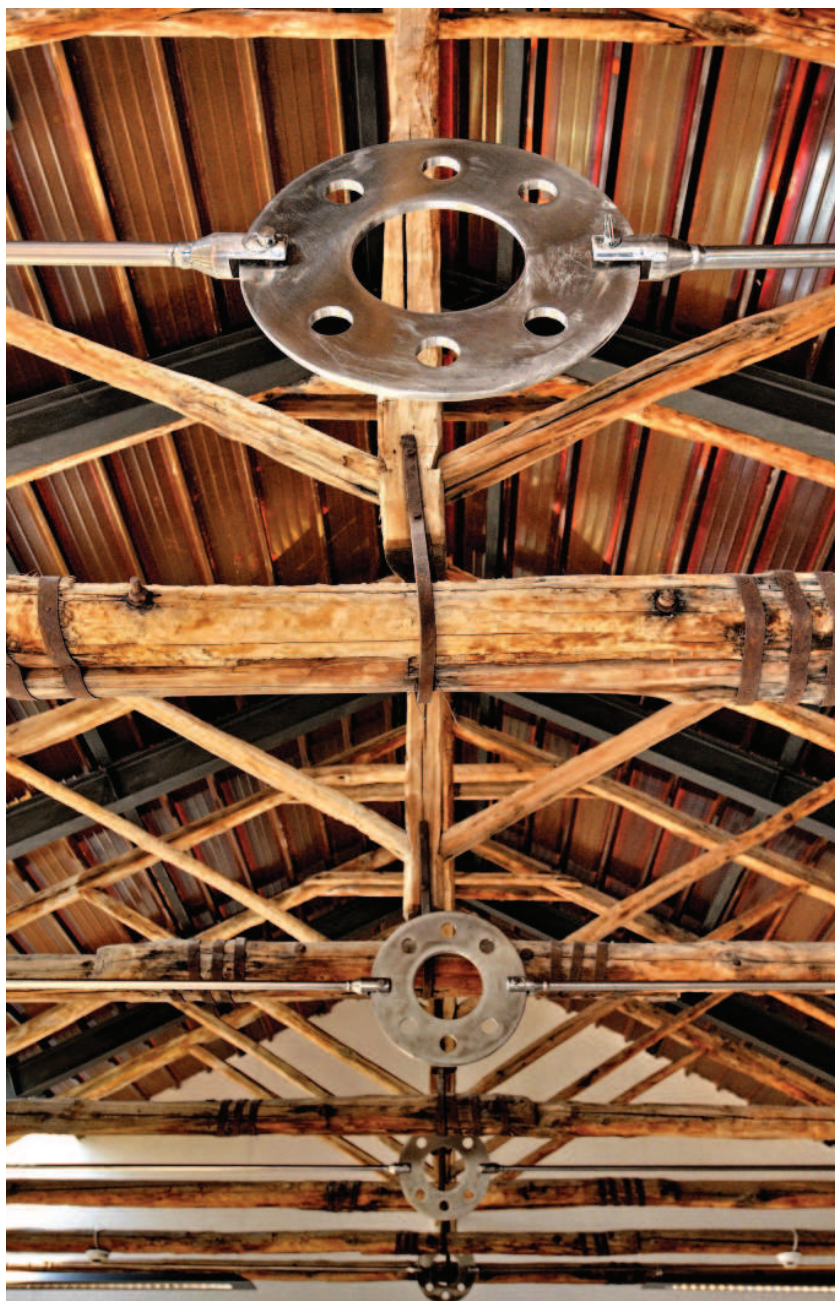
Fig. 26. Le nuove strutture di consolidamento del tetto

di intervenire nel consolidamento solo con una intercalatura di capriate leggere di rinforzo tirantate, in acciaio Inox su apposito disegno, di scarso impatto visivo e che permettessero contestualmente la vista della struttura originaria, intesa come testimonianza di archeologia industriale. Questa è stata completamente così scaricata delle funzioni portanti, le quali sono state completamente affidate alla nuova struttura metallica a tiranti e dischi forati di collegamento. Per tale ragione si è dovuto adottare una nuova copertura molto leggera e di ridottissimo spessore, realizzata in pannelli coibentati con struttura a sandwich in lamiera piegata autoportante di rame, la quale costituisce anche la finitura a vista nell'intradosso e nell'estradosso del tetto.
