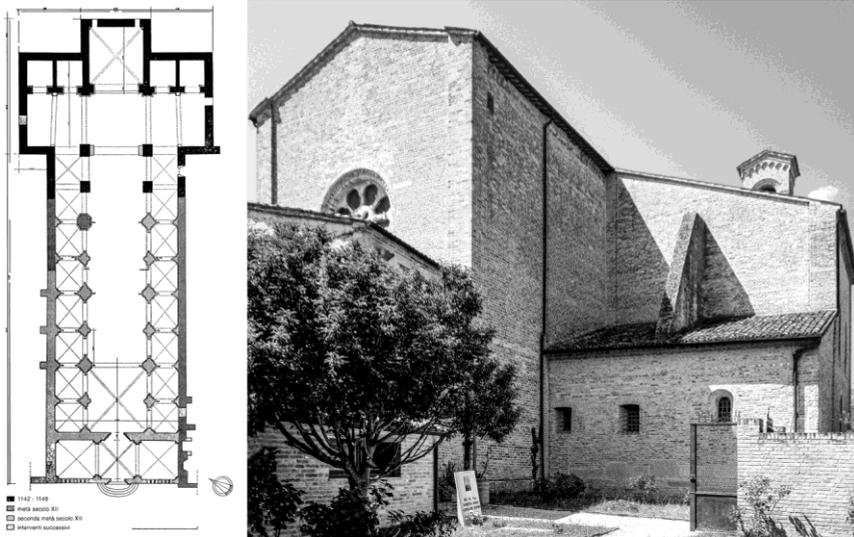
Fig. 1 - Pianta della chiesa di Chiaravalle di Fiastra (da Cadei 1978) e veduta del coro.

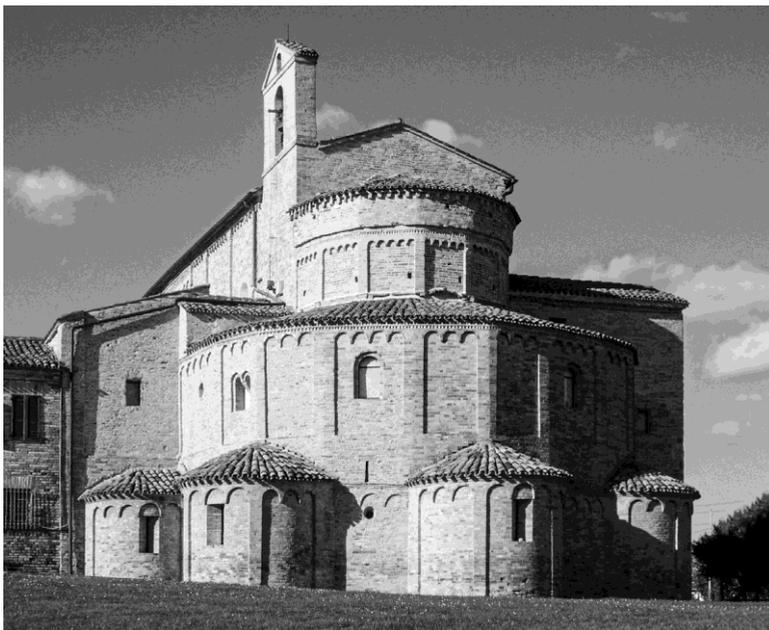
Fig. 2 - Coro a deambulatorio di S. Maria a Pie' di Chienti (Wikipedia Commons).

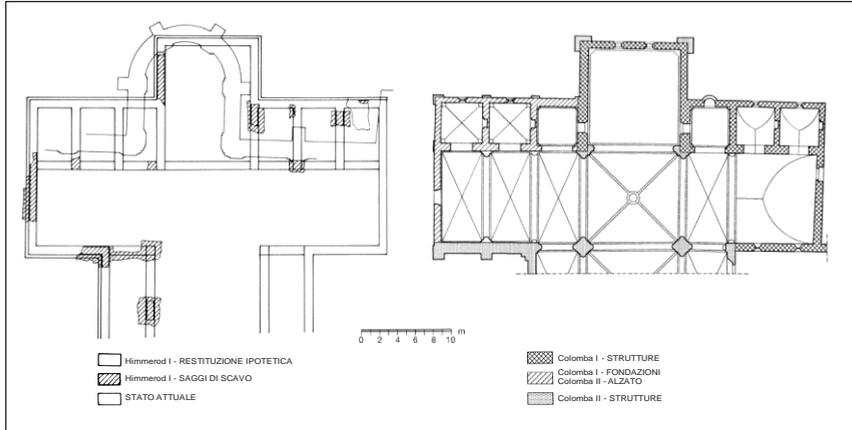
Fig. 3a-b - Pianta degli scavi di Himmerod I (da Eydoux 1953) e pianta del coro di Chiaravalle della Colomba (ril. A. Iazeolla - R. Caglianone).

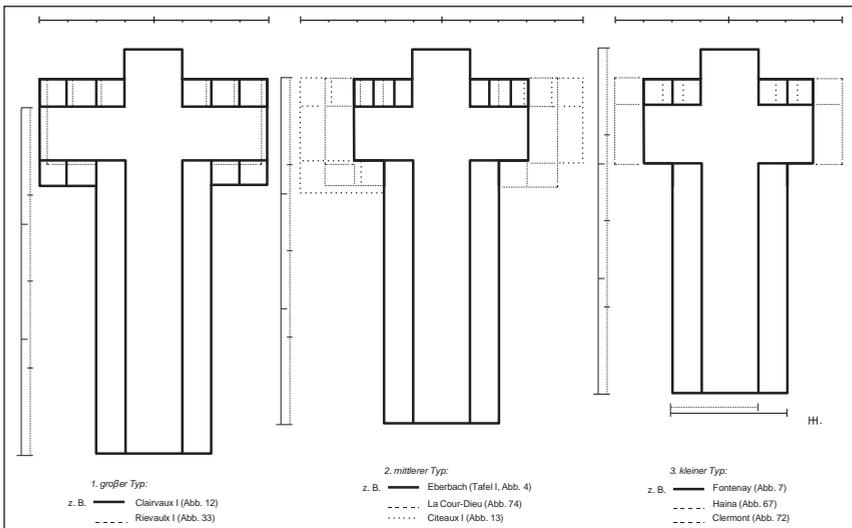
Fig. 4 - Schemi di misurazione a terra di chiese abbaziali cistercensi (da Hahn 1957).

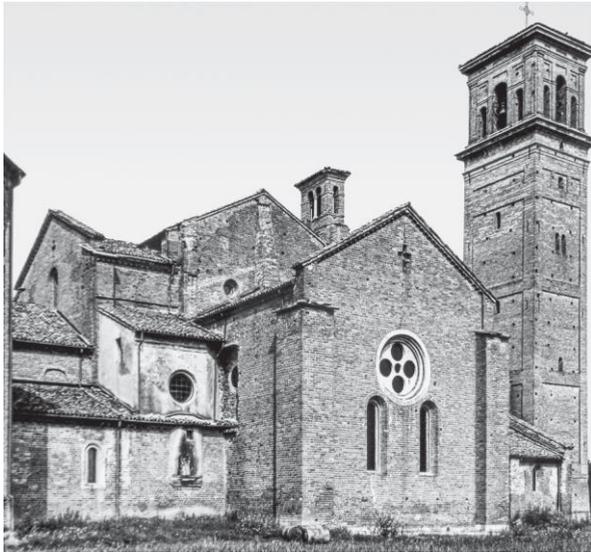
Fig. 5 - Coro di Chiaravalle della Colomba (foto C. Fanti).

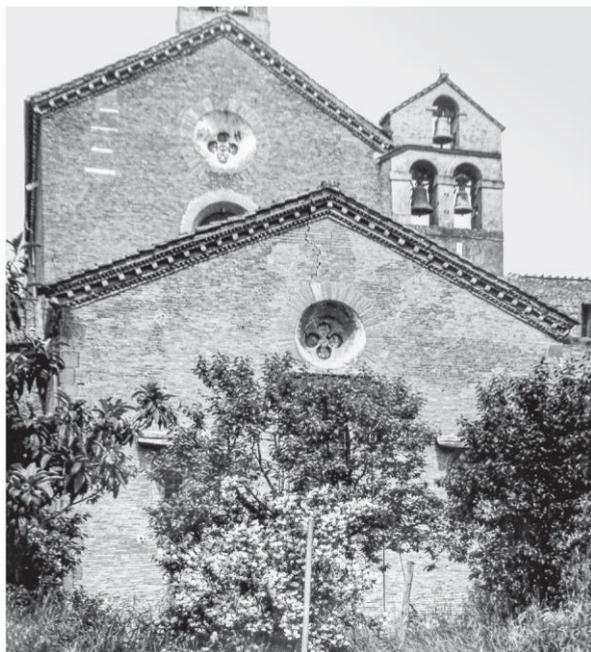
Fig. 6 - Coro delle Tre Fontane (foto A. Iazeolla).

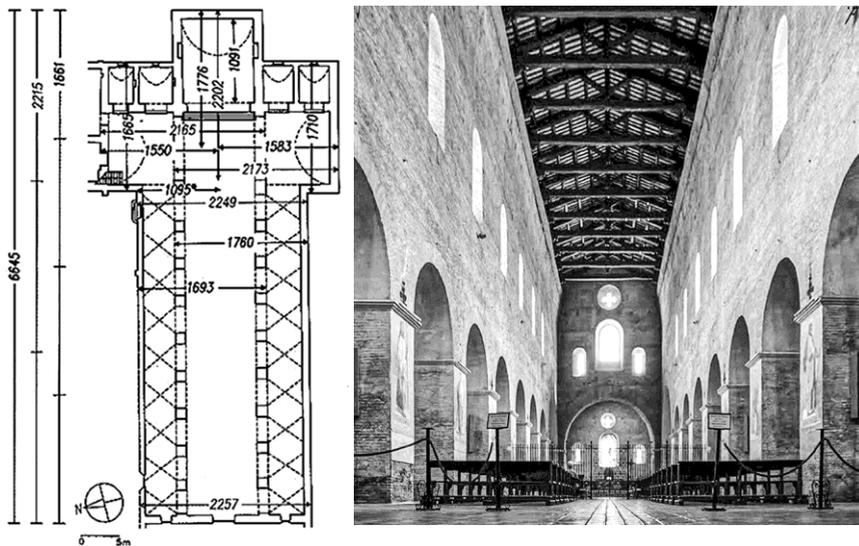
Fig. 7 - Pianta della chiesa delle Tre Fontane (da Romanini 1994) e veduta assiale dell'interno (Turismo Roma, da Google).

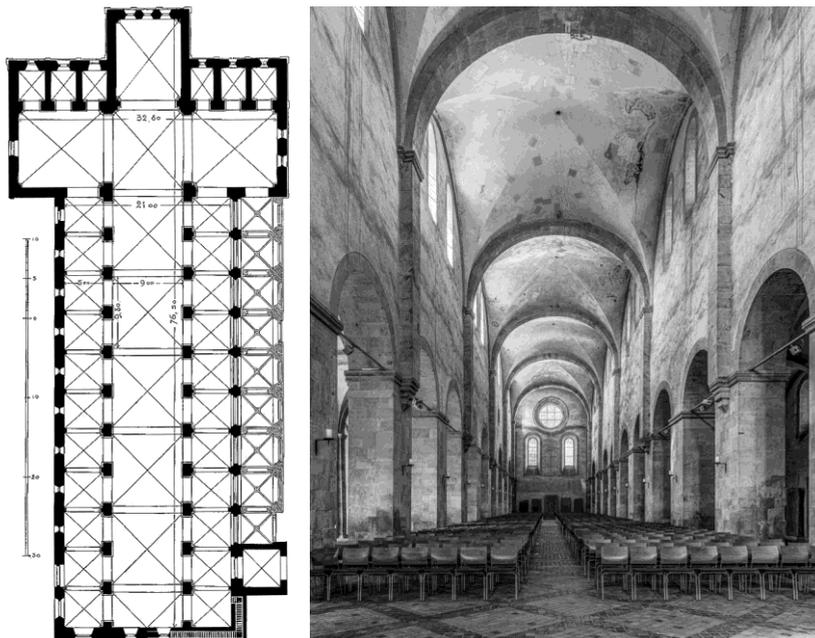
Fig. 8 - Pianta della chiesa di Eberbach (da Hahn 1957) e veduta dell'interno (Wikipedia Commons).

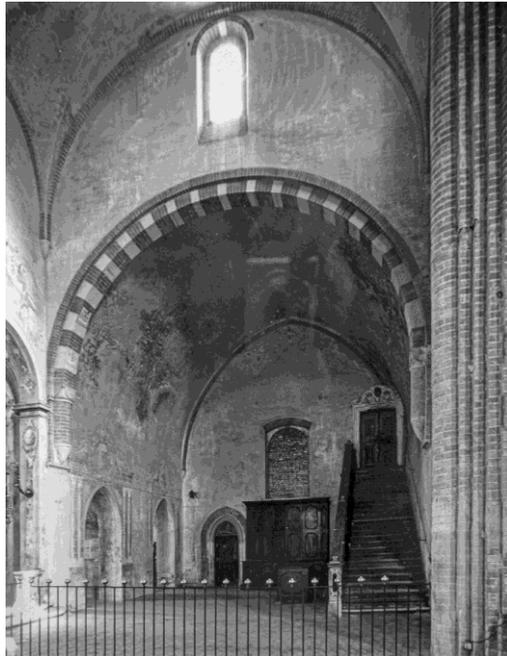
Fig. 9 - Braccio meridionale del transetto di Chiaravalle della Colomba (foto C. Fanti).

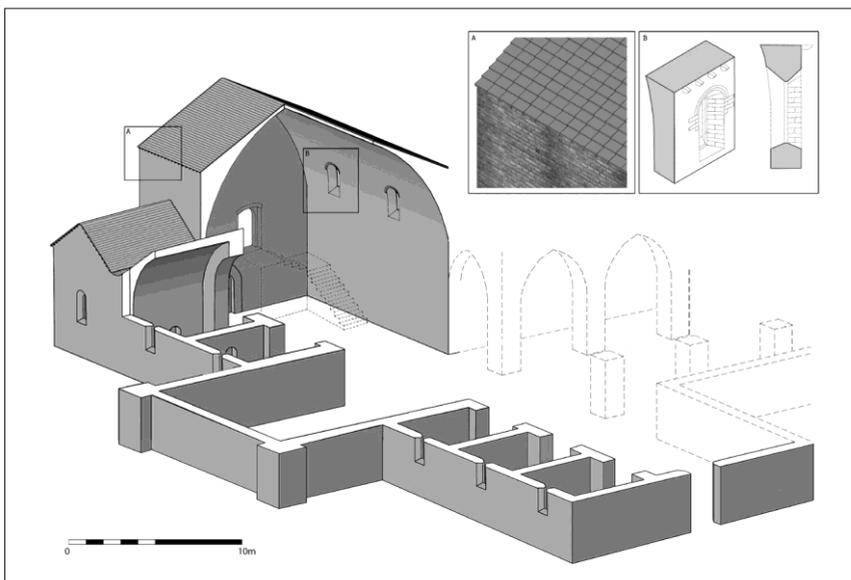
Fig. 10 - Restituzione del coro di Chiaravalle della Colomba (da Pistilli 2020).

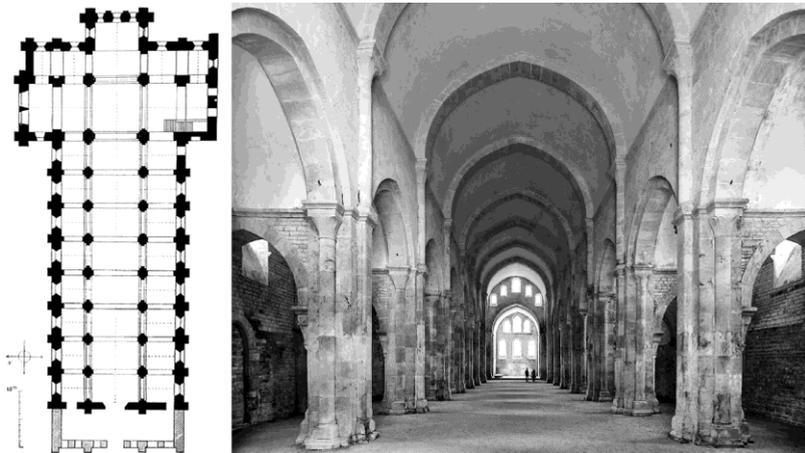
Fig. 11 - Pianta della chiesa di Fontenay (da Bégule 1912) e veduta assiale dell'interno (Viaggiolibera, da Google).

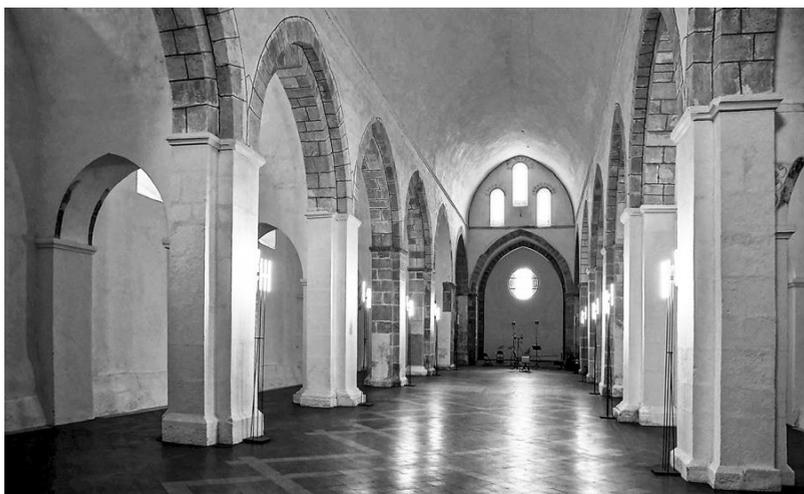
Fig. 12 - Veduta assiale della chiesa di Bonmont (Torpille, da Google).

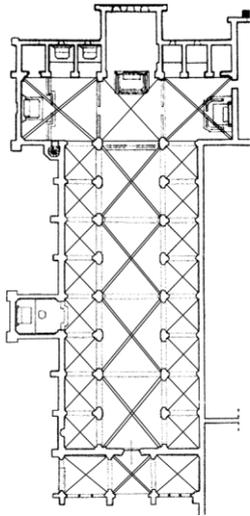
Fig. 13 - Pianta della chiesa di Cerreto (da Gemelli 2017) e vedute del coro.

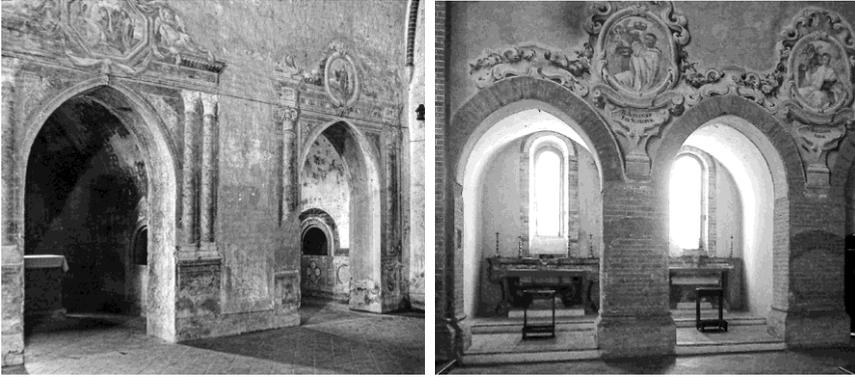
Figg. 15a-b - Cappelle del transetto di Chiaravalle della Colomba (foto C. Fanti) e di Cerreto.

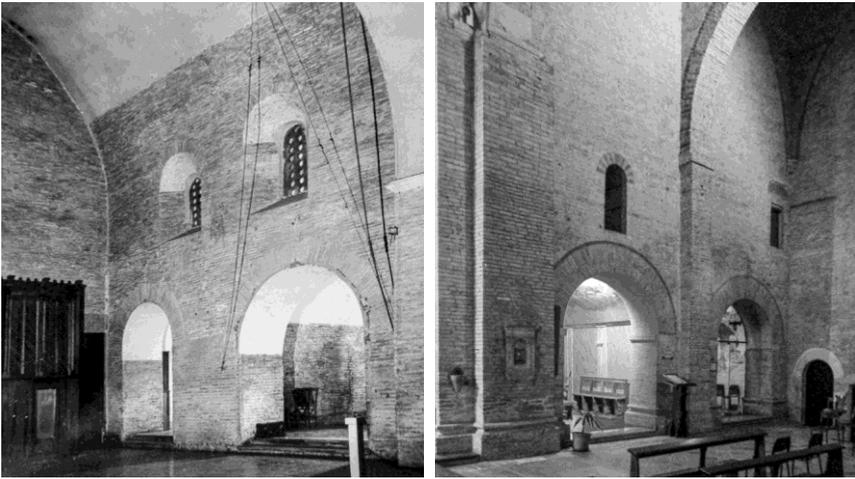
Figg. 16a-b - Bracci di transetto di Chiaravalle delle di Tre Fontane (foro A. Iazeolla) ed Chiaravalle di Fiastra.

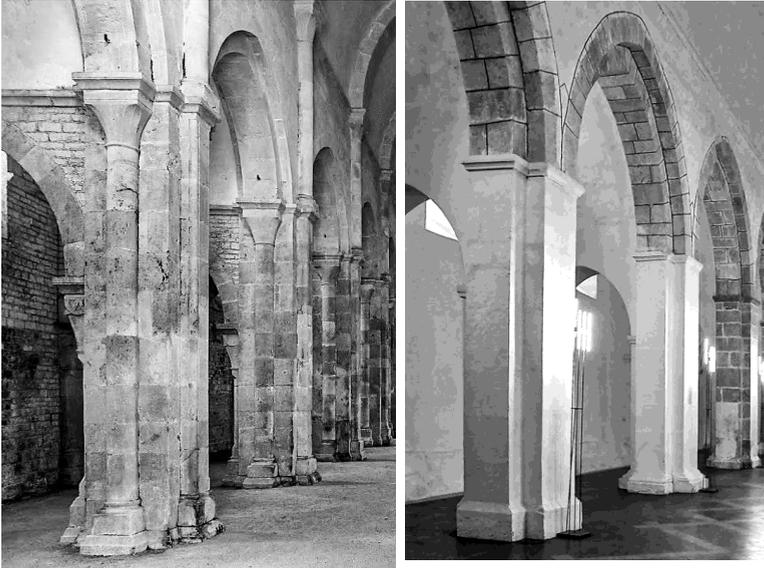
Figg. 17a-b - Pilastrate delle navate centrali di Fontenay (Viaggiolibera, da Google) ed i Bonmont (Torpille, da Google).

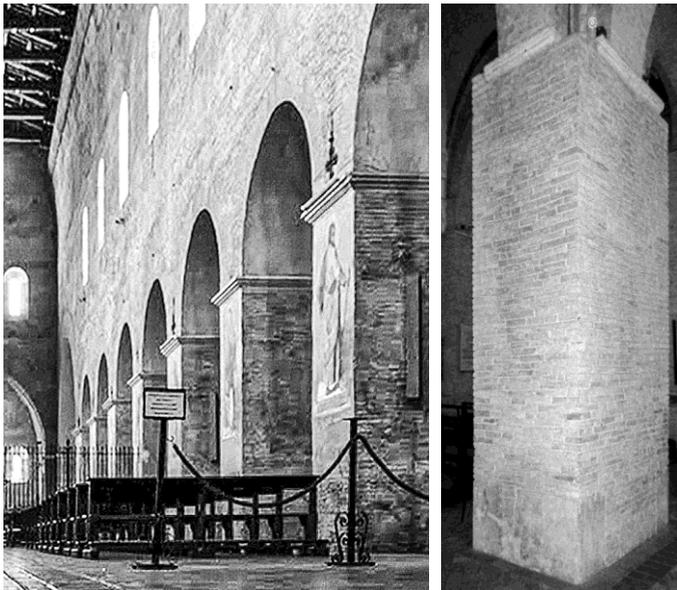
Figg. 18a-b - Pilastrata della corsia centrale delle Tre Fontane (Turismo Roma, da Google) e sostegno a inizio navata di Chiaravalle di Fiastra.

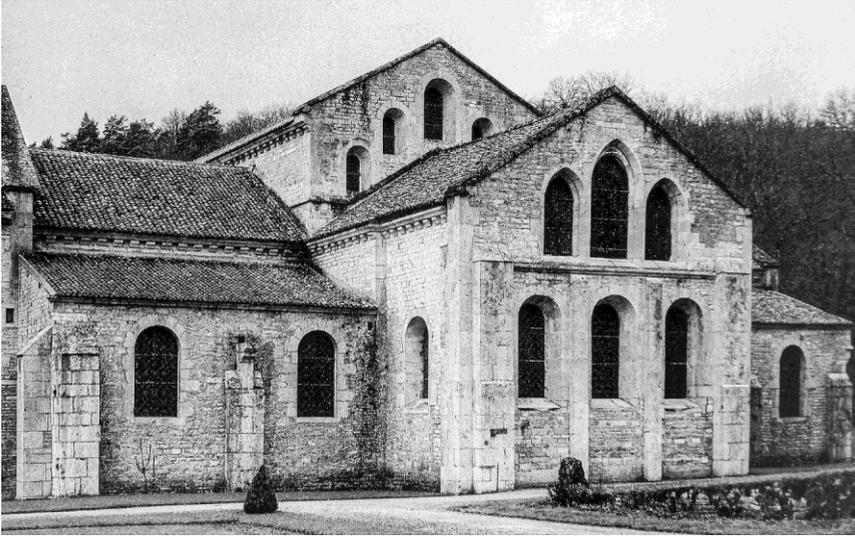
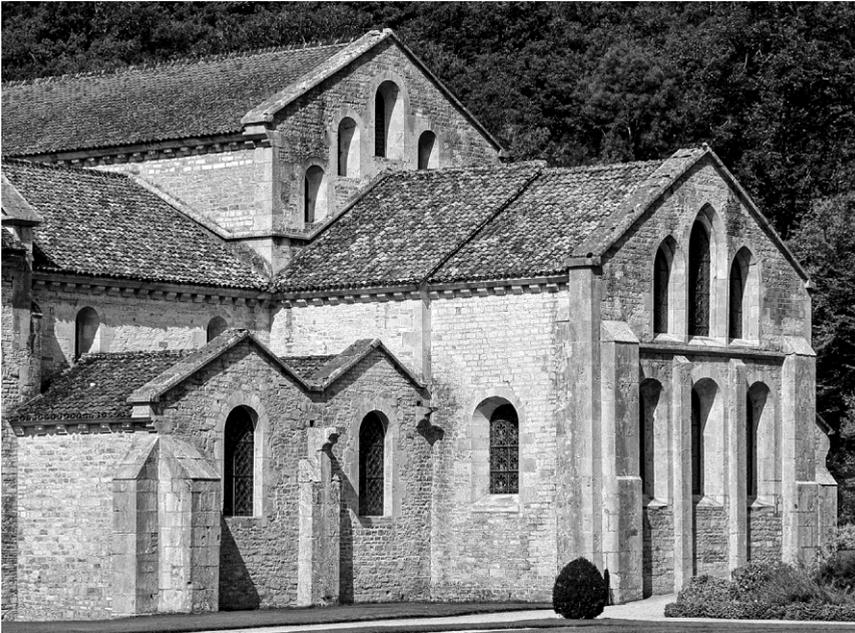
Fig. 19 - Coro di Fontenay nel 1994 e in una recente veduta con il ripristino delle coperture a doppio spiovente sulle cappelle del transetto (foto M. Ryckaert, Wikipedia Commons).
